Amélioration de la tenue à la corrosion atmosphérique des matériaux utilisés en connectique. Traitements de surface par laser

C. Georges, C. Perrin, D. Simon, F. Fariaut¹ et C. Boulmer-Leborgne¹

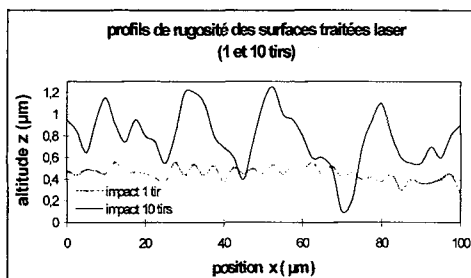
Les observations faites au MEB (Microscope Electronique à Balayage) à des grossissements de 40000 (figures 4) montrent que la surface est de plus en plus irrégulière au fur et à mesure que l'on augmente le nombre de tirs. L'aspect de la surface est différent entre la zone de l'impact 1 tir et celle de l'impact 10 tirs. Les profils de rugosité effectués dans ces impacts montrent que la rugosité augmente avec le nombre de tirs. Elle est caractéristique d'un chauffage de la surface trop important.
